ESTUDOS E PROJETOS PARA CONSECUÇÃO DO PLANO MUNICIPAL DE SANEAMENTO BÁSICO DE ARMAÇÃO DOS BÚZIOS – RJ

PRODUTO 4

Diagnósticos Setoriais:

- ✓ Abastecimento de Água Potável
- ✓ Esgotamento Sanitário
- ✓ Drenagem e Manejo das Águas Pluviais Urbanas

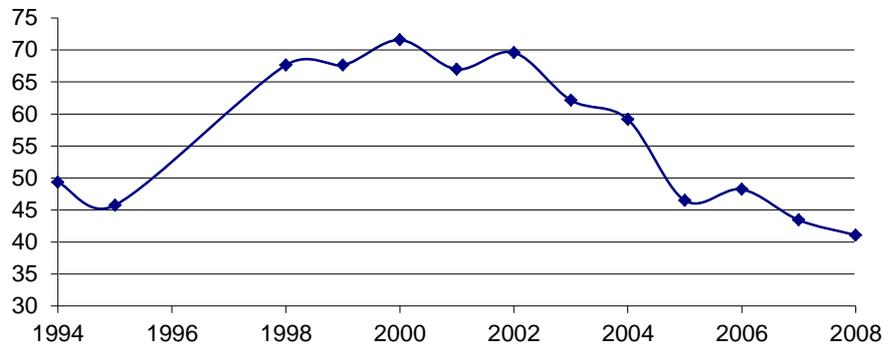
É importante destacar que, como temos uma variação muito grande nos locais em que os dados foram coletados, podemos ter uma falsa impressão sobre a variação interanual. Assim, nos últimos anos, a redução da salinidade observada na Lagoa pode ser relacionada a uma redução real e também a uma maior concentração de coletas das amostras na parte inicial da Lagoa, onde são encontrados valores menores do que no meio e no fundo da Lagoa.

Figura 1 - Média de Salinidade na Lagoa de Araruama (1.994 - 2.008)

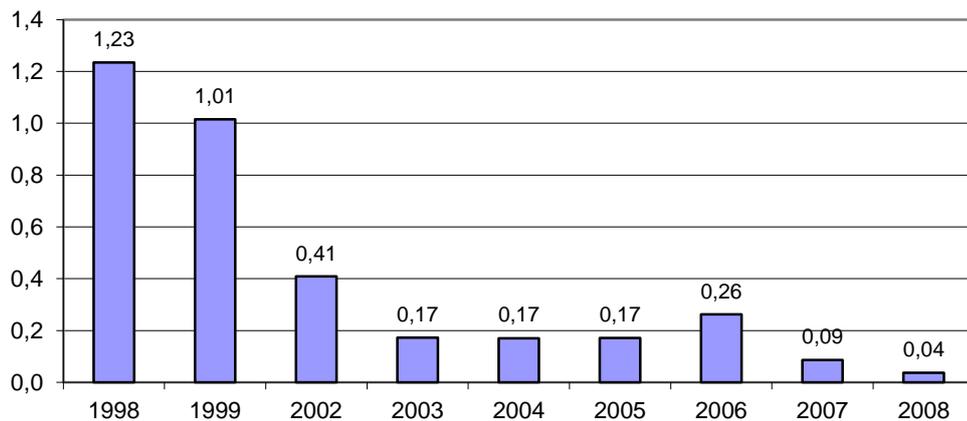
Os valores de Fosfato total mostraram uma clara redução principalmente a partir de 1.999. Essa redução do fosfato na água deve-se a dois aspectos principais: o início do “Bloom” de macroalgas a partir de 1.998 onde o fosfato foi incorporado no talo dessas algas e posteriormente ao fito plâncton, e os programas de redução de esgoto que tiveram início após esse período.

Figura 2 - Média de Fosfato Total (mg P/l)

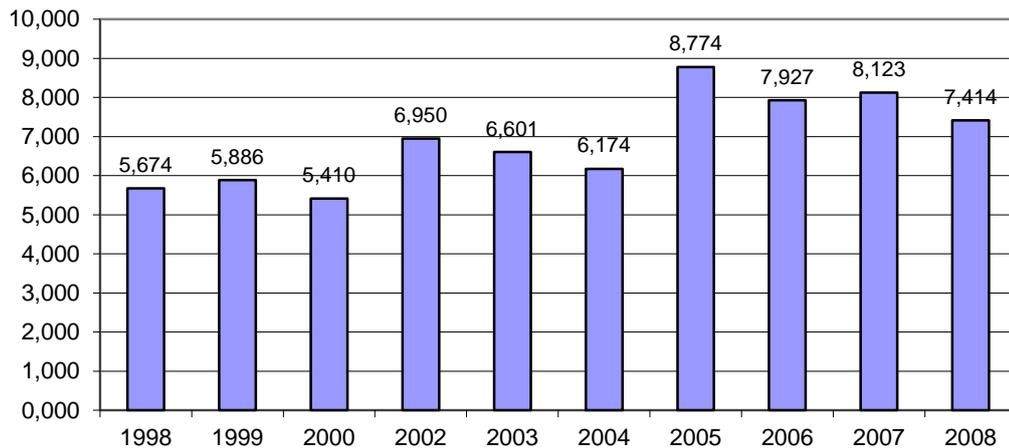
Valores de OD foram relativamente baixos no final da década de 90 e tiveram um aumento a partir de 2.005 atingindo valores próximos a saturação.

Figura 3 - Média de OD (mg O₂/l)

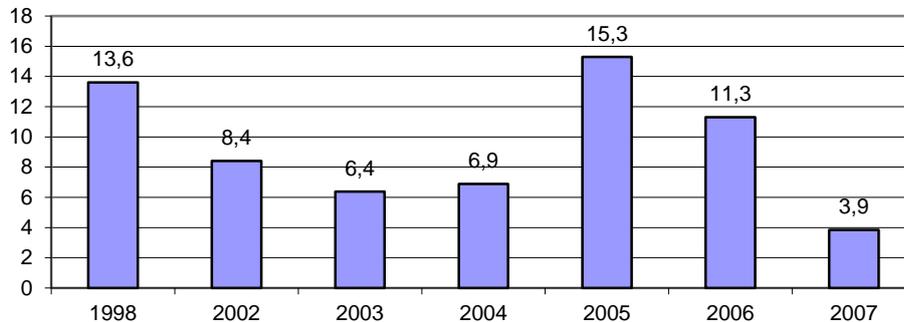
Os níveis de DBO tiveram dois períodos de redução: de 1.998 até 2.004 e posteriormente de 2.005 até 2.007, com um mínimo de 3.9 em 2.007, evidenciando uma melhora nas condições de qualidade da água.

Figura 4 - Média de DBO (mg O₂/l)

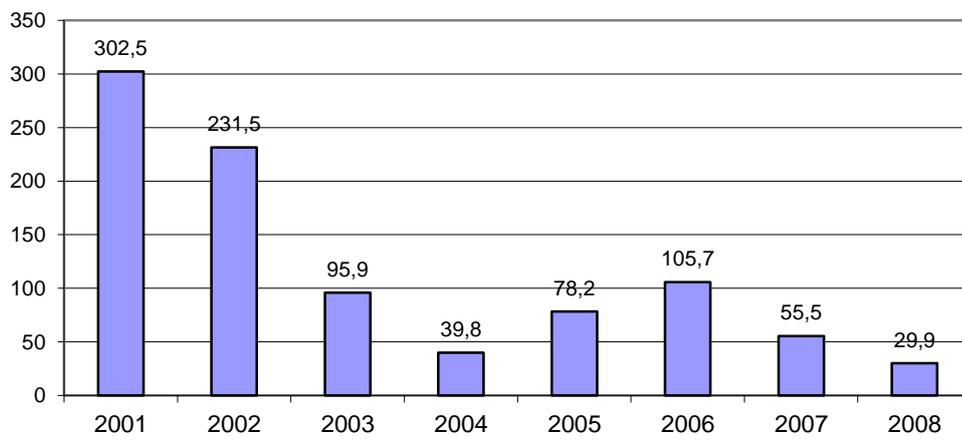
desse parâmetro em vários pontos da Lagoa, mostrando claramente o resultado positivo das ações implementadas pelas empresas de fornecimento de água, o Consórcio e a pressão das ONGs para melhorar a balneabilidade das águas da Lagoa.

Figura 6 - Média de Coliformes Fecais (NMP/100 ml)

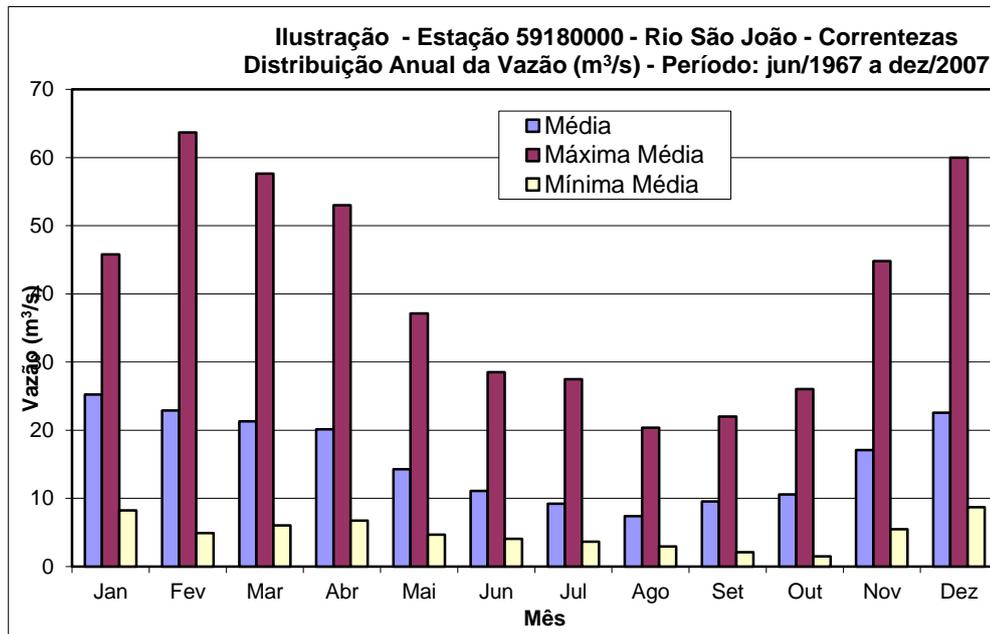
Figura 7 - Vazão Rio São João

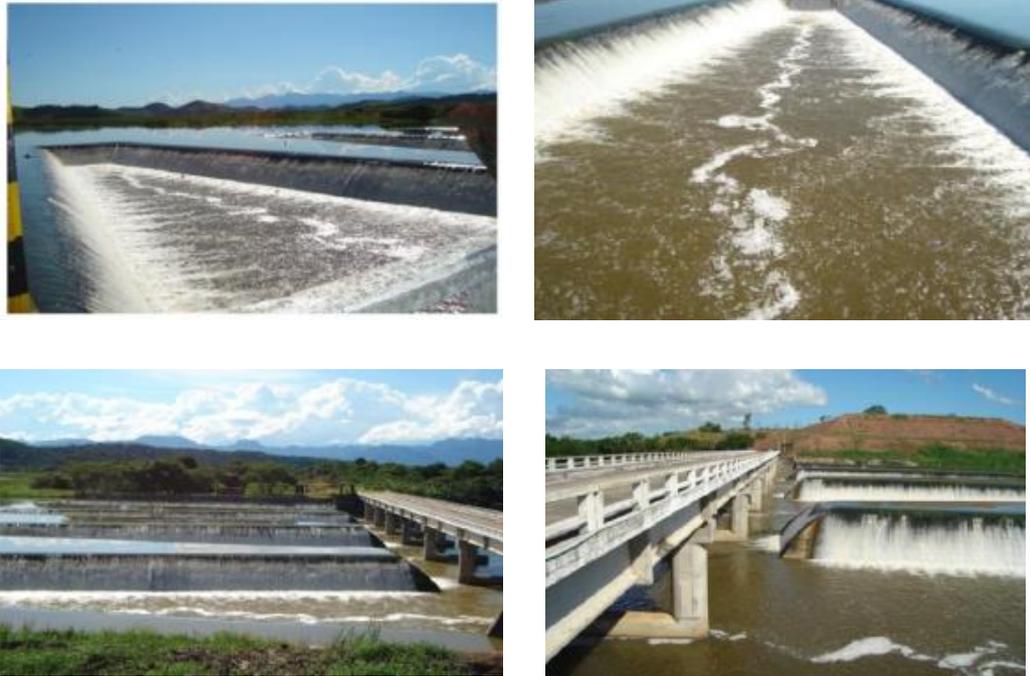
Figura 8 - Vertedor Represa de Juturnaíba

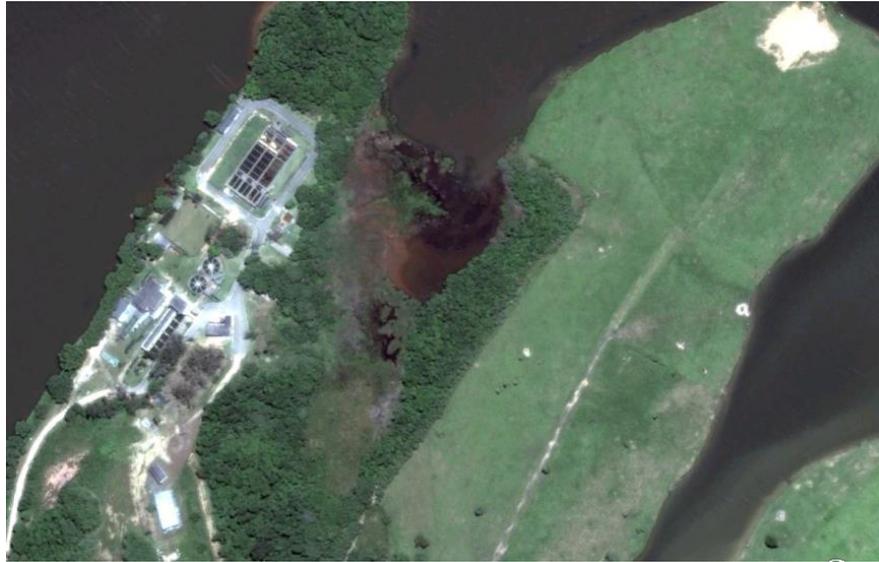
Se for preciso fazer futuras ampliações, há área disponível para esta finalidade, conforme vista aérea a seguir:

Figura 9 - Vista Aérea ETA Juturnaíba

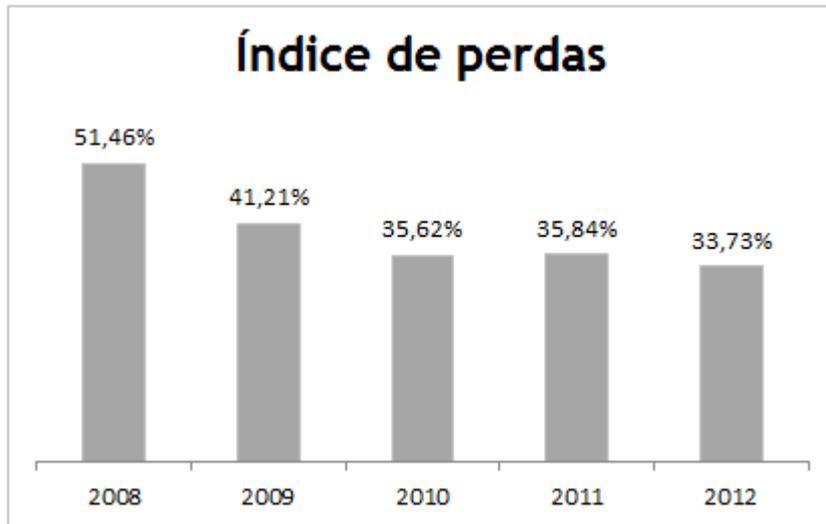
Segundo informações fornecidas pela Prolagos, a figura a seguir demonstra o índice de perdas da Concessionária como um todo.

Figura 36 – Índice de perdas

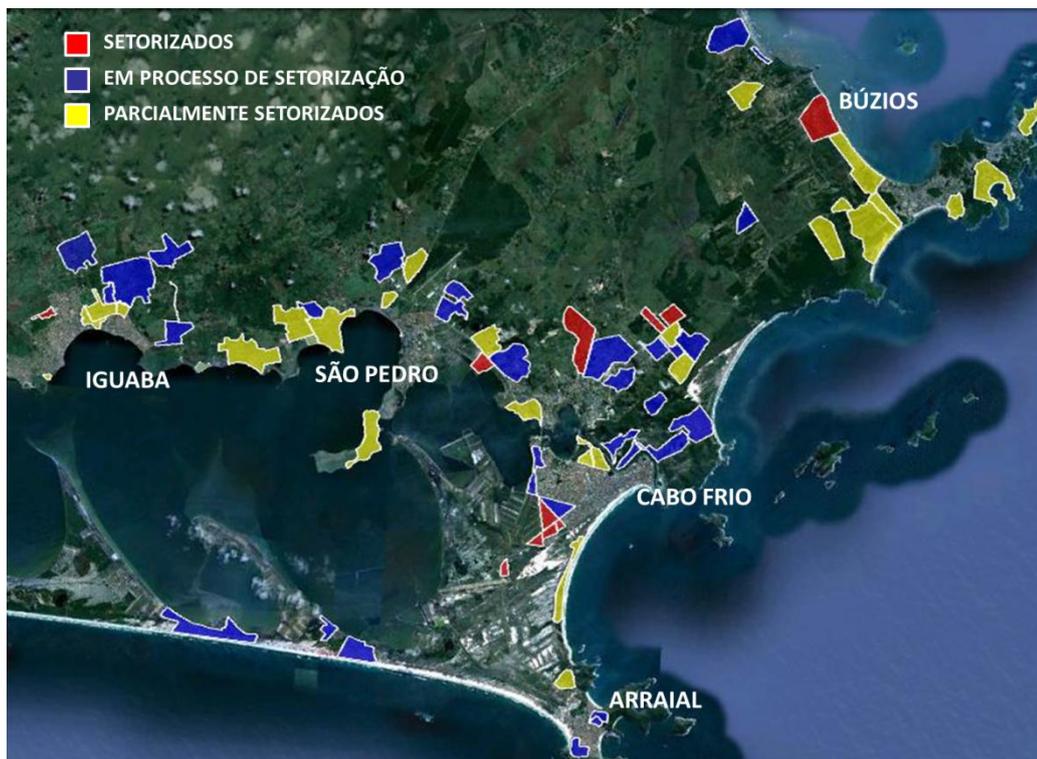
A instalação de pontos de controle de pressão (PCP) em regiões distintas dos municípios da área da concessão tem como objetivo garantir um aumento da qualidade do serviço de abastecimento de água bem como na redução dos vazamentos ocasionados pelas altas pressões do sistema.

A Figura 38 a seguir ilustra as áreas onde a setorização já foi feita ou está em fase de implantação.

Figura 38 - Áreas com Setorização

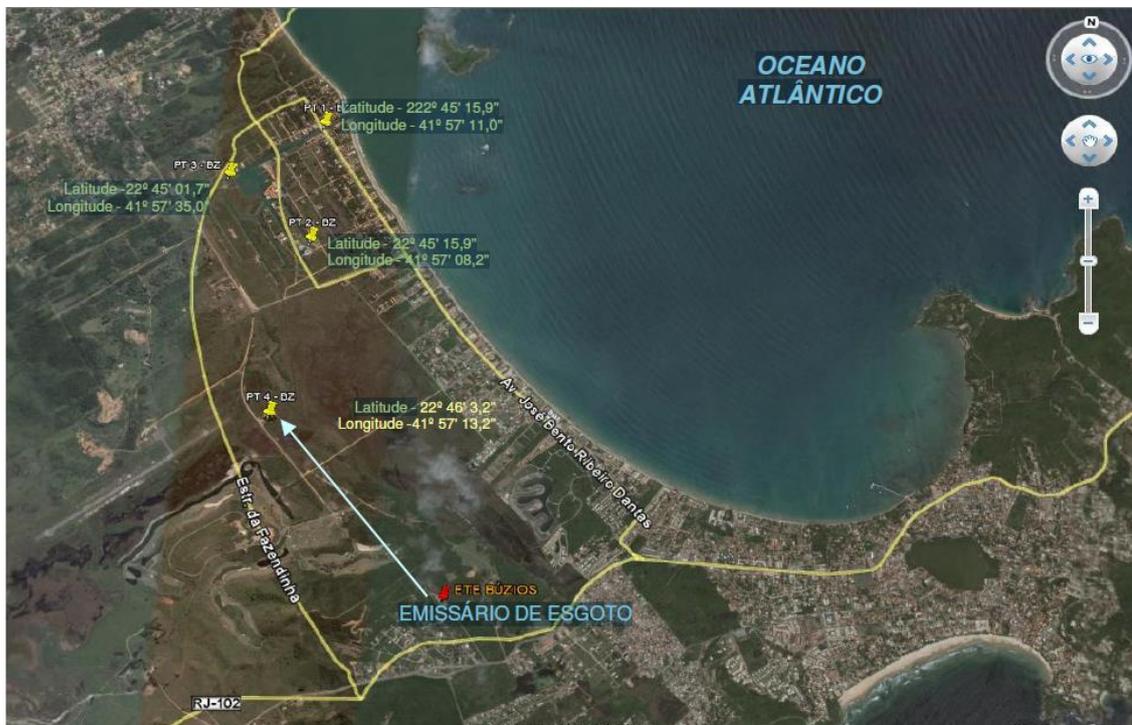
O canal da Marina é monitorado pelos pontos 1, 2 e 3 e a Lagoa existente na estrada de acesso para o Campo de Golfe é monitorada pelo ponto 4.

Figura 40 - Pontos de Amostragem

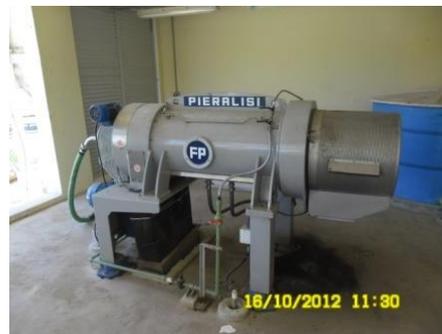
Centrífuga para desidratação do lodo

O lodo retirado da ETE Búzios possui o tratamento de adensamento, desidratação mecânica por centrifugação e estabilização química do lodo desidratado (cal), não possuindo nenhum aproveitamento para geração de energia.

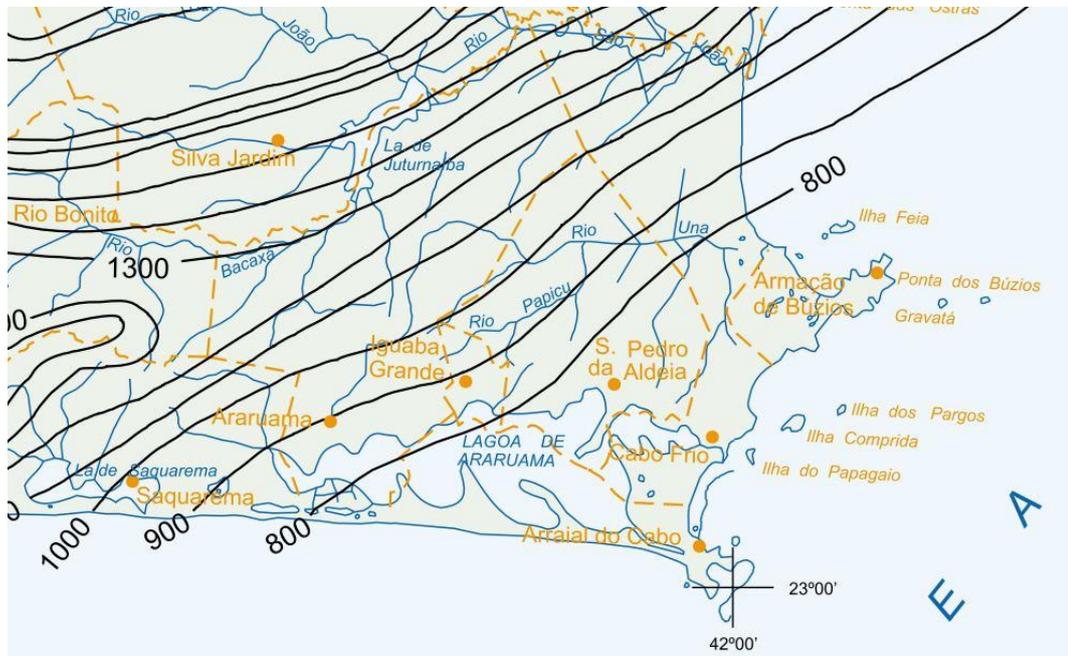
O estudo teve como resultados o mapa de isoietas contendo a média de precipitações anuais (em milímetros) para as diversas regiões do Estado. Na Figura 65, destaca-se a Região 1.

Figura 65 - Precipitações médias anuais (mm) na Região 1 - Mapa de isoietas

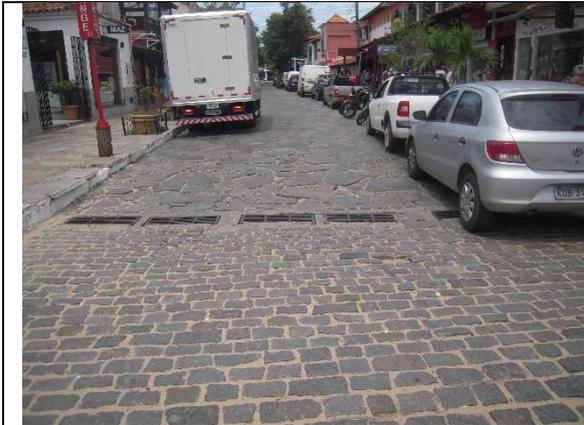
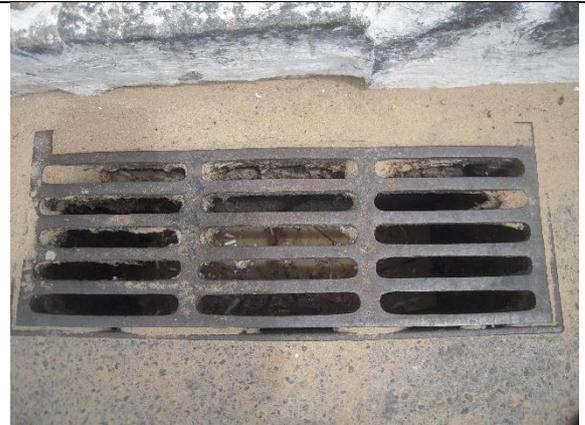
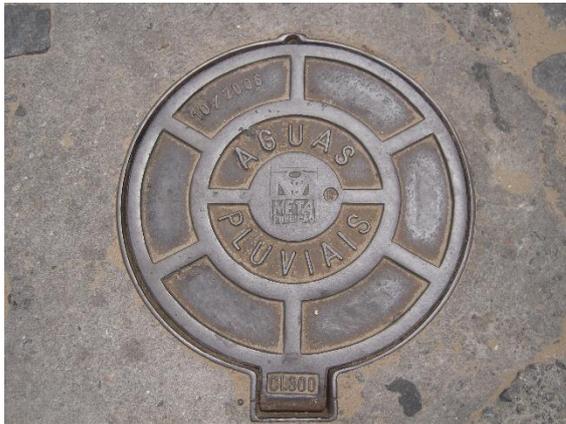
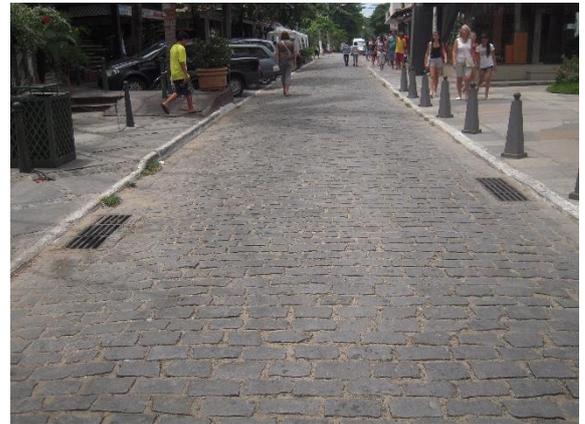
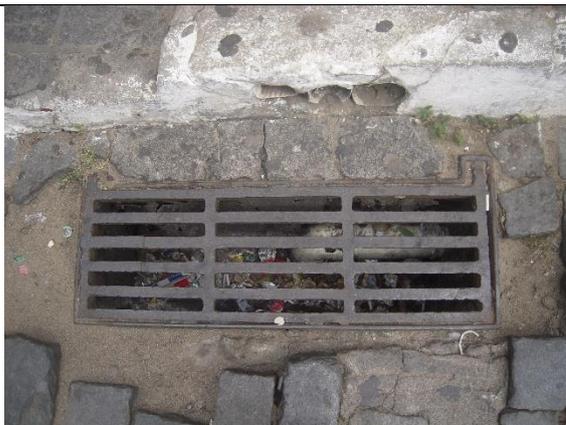
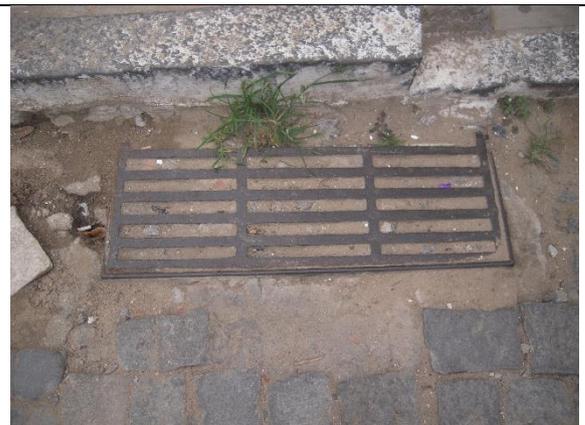
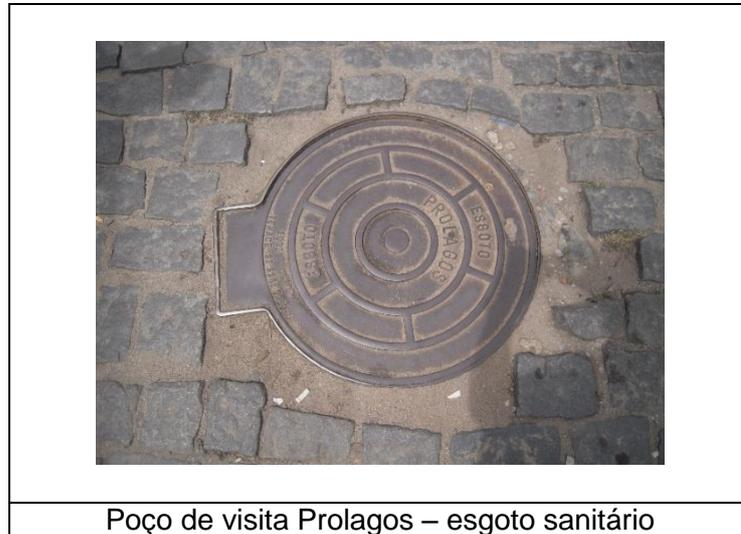
Figura 66 - Detalhes da microdrenagem em Armação dos Búzios

Os tubos coletores da microdrenagem são em concreto simples ou armado (acima de DN 800 mm), ponta e bolsa, assentados sobre base de sustentação em brita ou saibro compactado. Os tubos de queda, poços de visita e caixas de ligação são executados em concreto circular (tubos assentados verticalmente) ou caixas retangulares em concreto, com tampão em ferro fundido (Figura 66).

Coleta de águas pluviais/conjunto de bocas-de-lobo

Poço de Visita (PV) para aguas pluviais - PMAB

Boca de lobo sem limpeza

Local com drenagem interceptada para evitar retorno de maus odores

Poço de visita Prolagos – esgoto sanitário

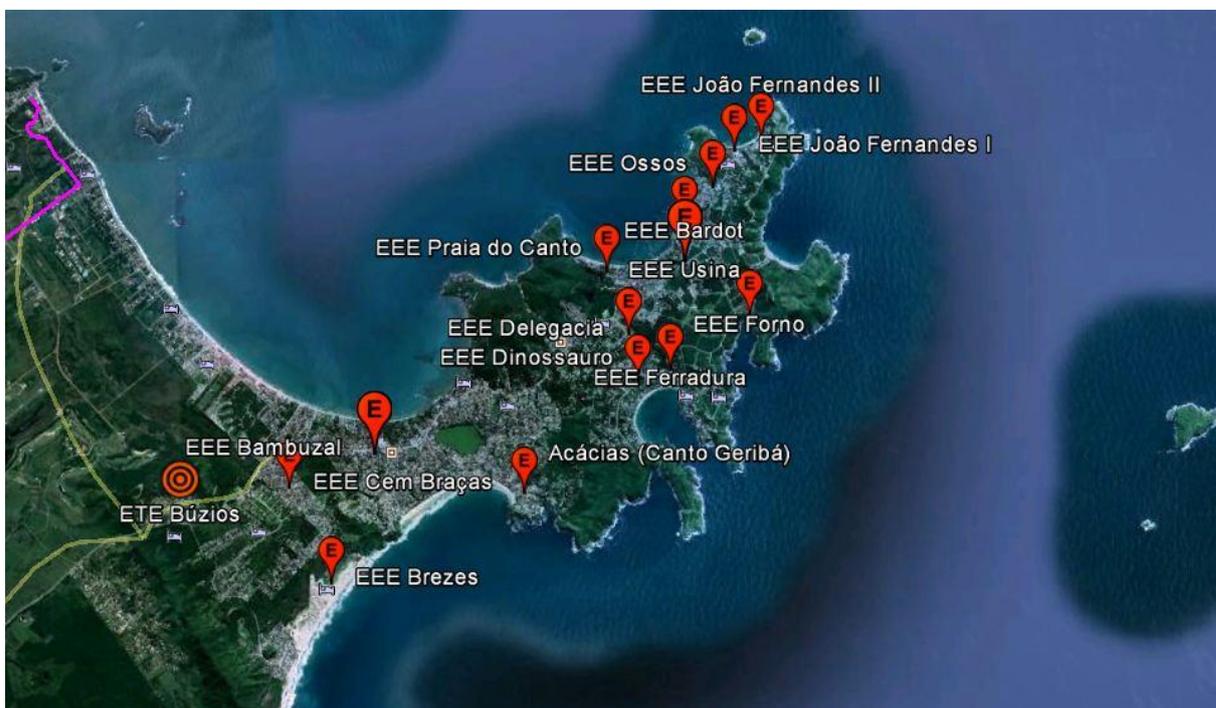
Portanto, quando não chove, em tempo seco, os esgotos fluem normalmente pelos sistemas de micro e macrodrenagem implantados, conduzindo os esgotos aos cordões de interceptação e então por 14 estações elevatórias são recalcados a uma estação de tratamento (ETE) Búzios (Figura 72).

Figura 72 - Estações Elevatórias e ETE de Armação dos Búzios

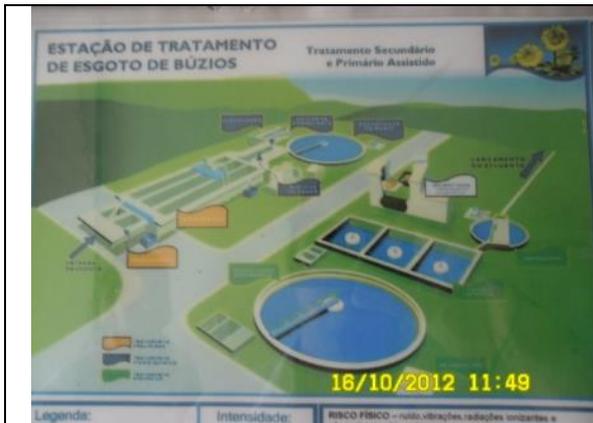
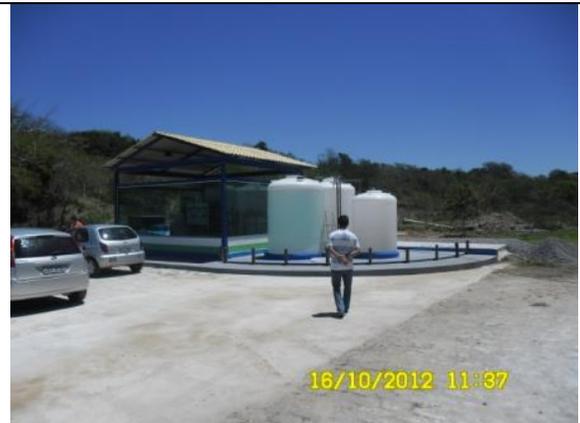
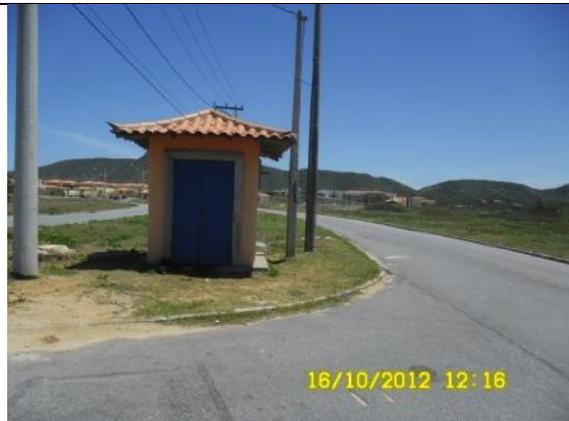
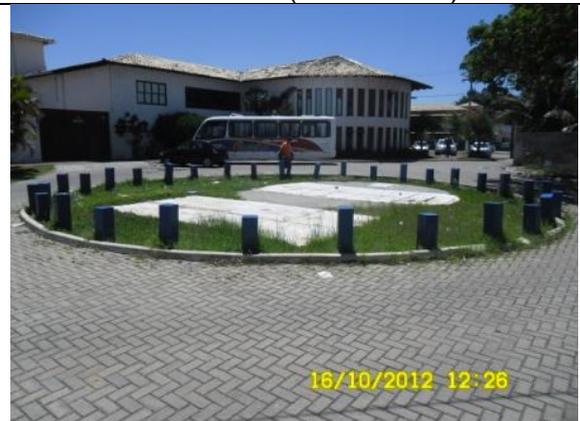
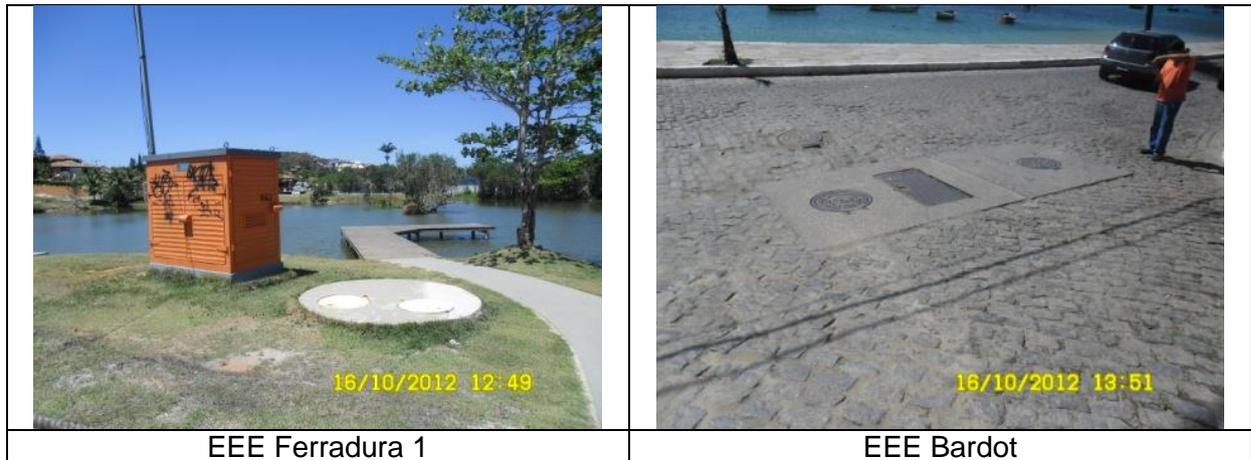
Figura 73 - Relatório Fotográfico - EEE, ETA Reuso e ETE Armação dos Búzios

ETE Búzios – Planta do tratamento

ETA Reúso (ETE Búzios)

EEE Brezes

EEE Bambuzal

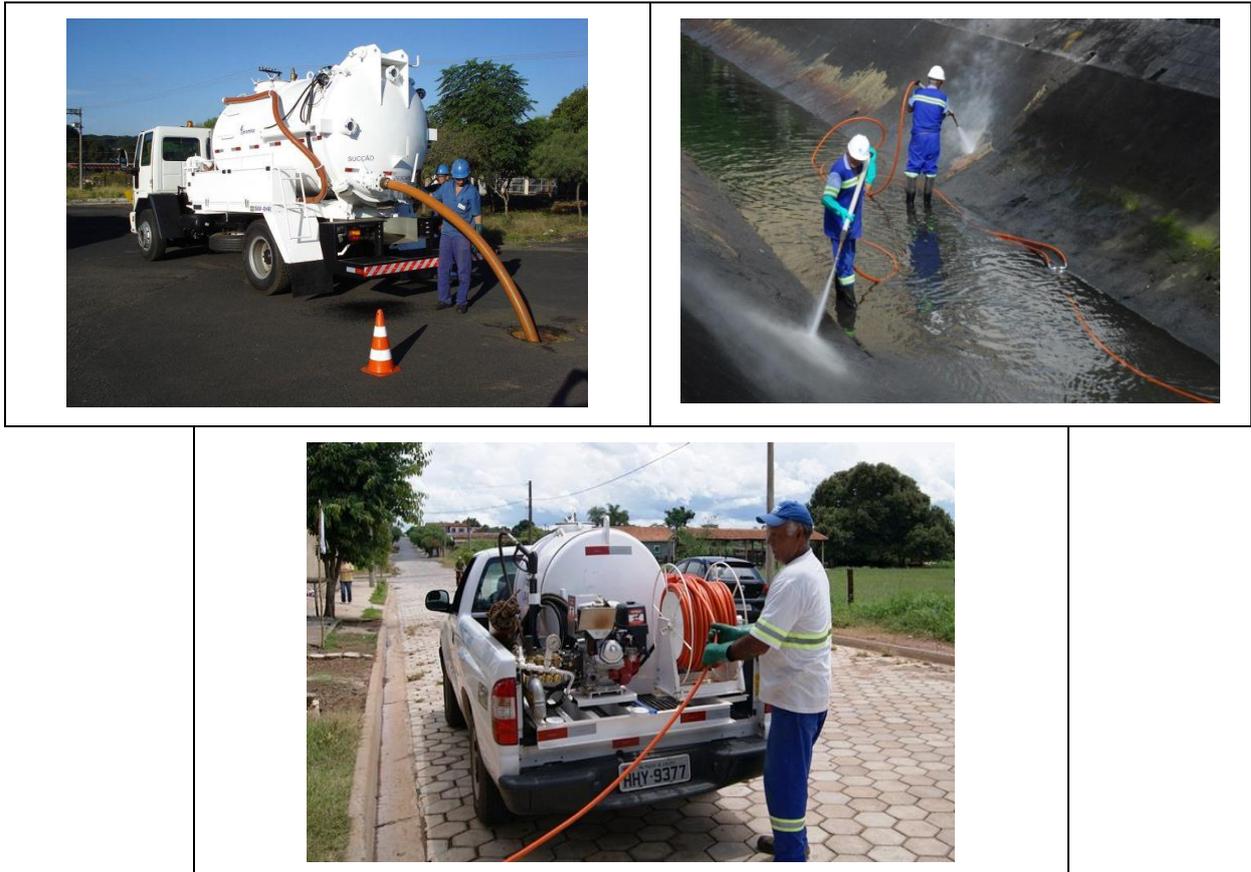
Em alguns casos mais críticos, a Prefeitura Municipal, através da Secretaria Municipal de Serviços Públicos, contrata equipamentos e mão de obra para os trabalhos de desobstrução. Vários equipamentos estão disponíveis no mercado, cada qual adaptado às características típicas do elemento a ser desobstruído (Figura 74).

Figura 74 - Equipamentos para manutenção de redes de drenagem

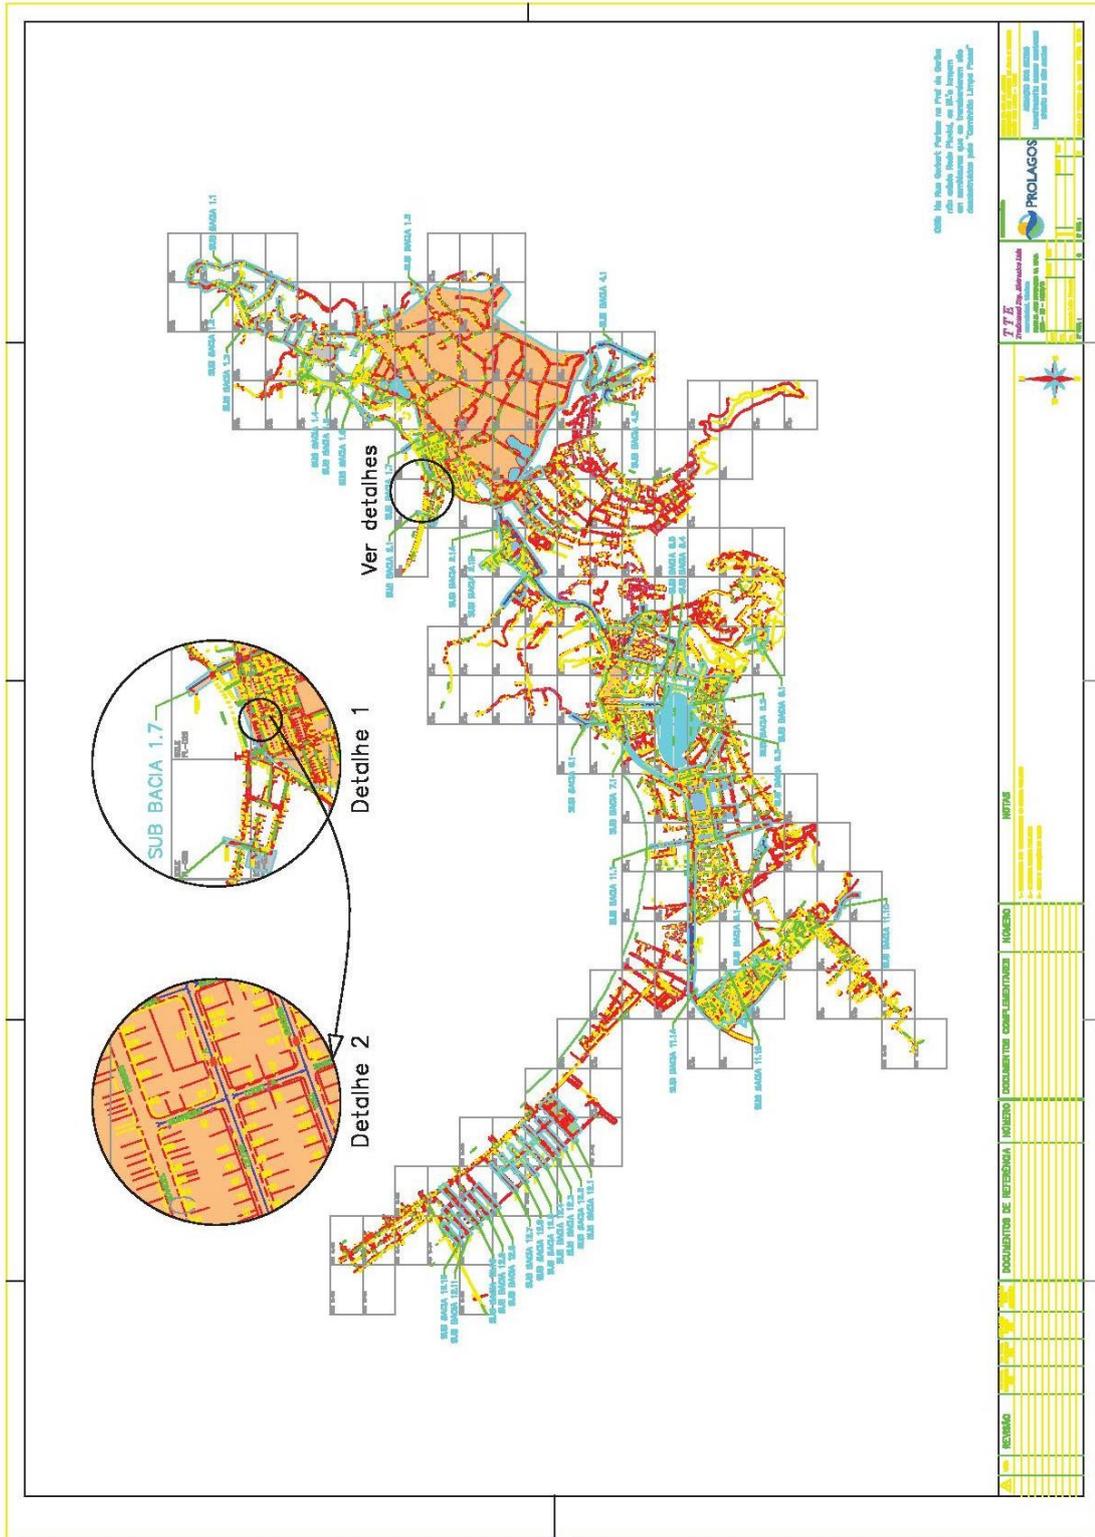
se detalhadas nessas plantas relativas ao cadastramento elaborado pela empresa Tradicional Top. Eletrônica Ltda. O mapa a seguir, contém o detalhamento das redes cadastradas pela empresa TTE, contratada pela Prolagos para realizar o serviço.

Figura 75 - Sub-bacias de drenagem
