ATLAS DOS
MANGUEZAIS
DO BRASIL

Brasília
2018

Restauração ecológica de manguezais

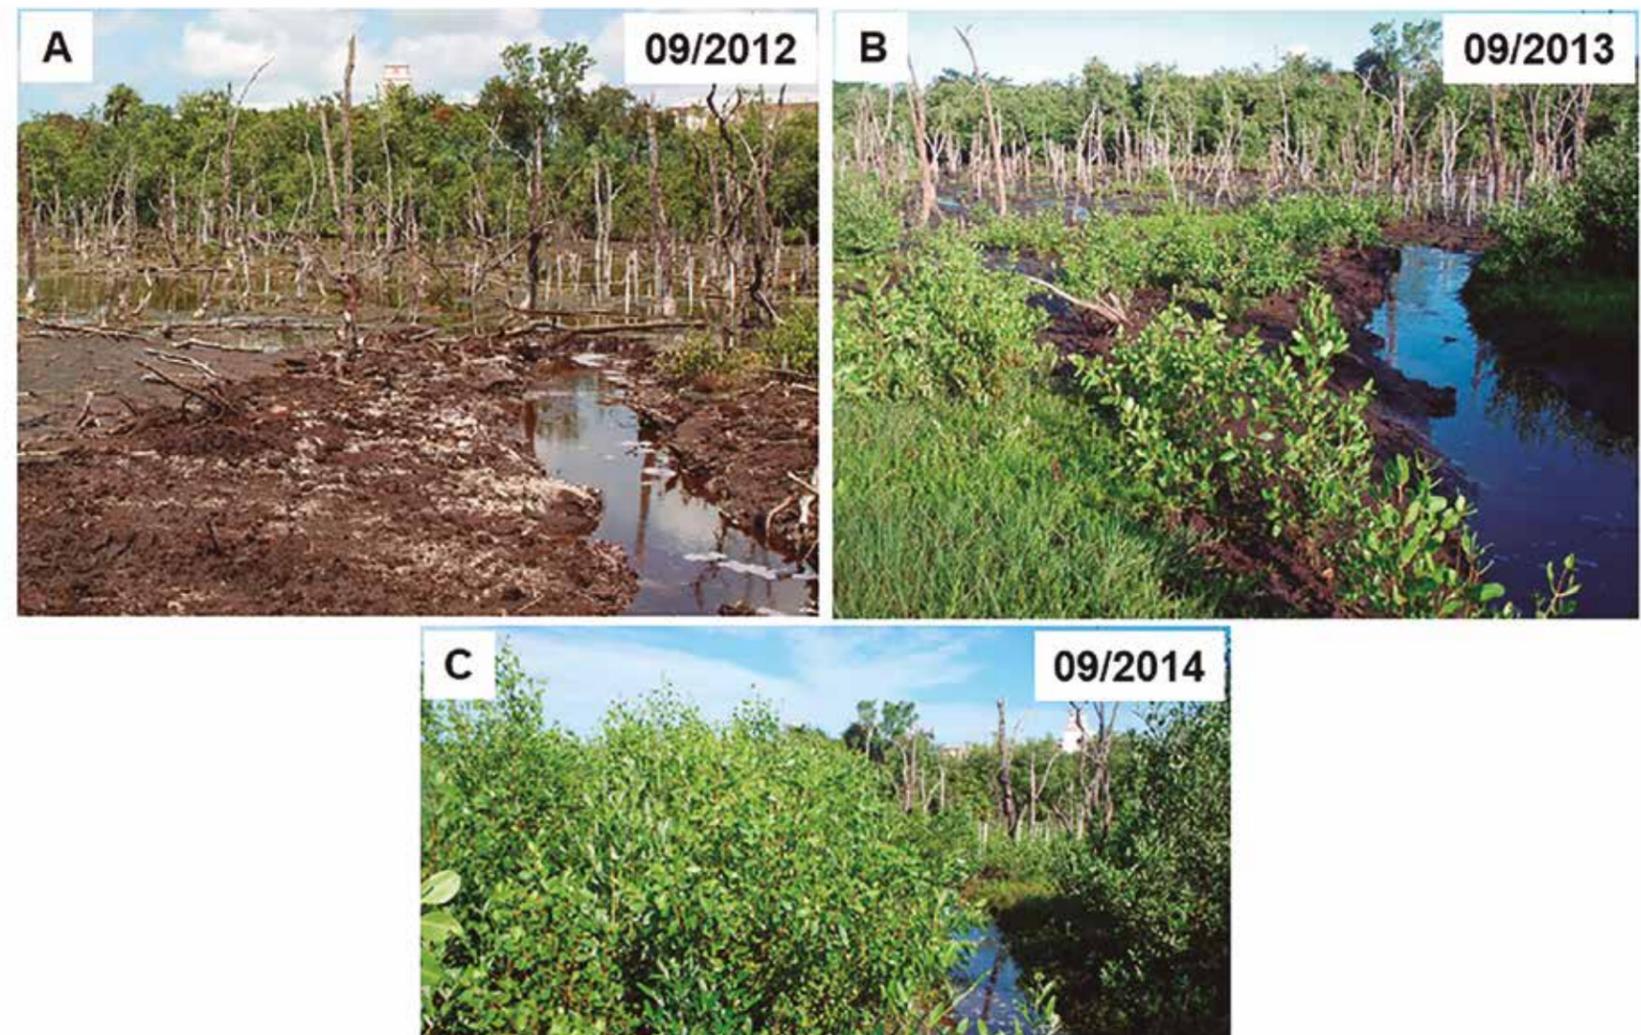
Figura 7.1 – Projeto de restauração ecológica de manguezais de grande escala (260.000 m²) realizado na Flórida, EUA, onde a reabertura de canais possibilitou a regeneração natural da vegetação. Modificado de Coastal Resources Group (2015). Fotografias tomadas a partir do mesmo ponto ilustrando a área degradada de manguezal anteriormente à implantação do projeto (A) e em momentos distintos após a abertura dos canais (B-D). Nenhuma muda foi plantada na área.

A figura 7.1 ilustra resultados de um de projeto recente de restauração ecológica de 26 hectares de manguezais realizado na Flórida, EUA, onde a reabertura de canais anteriormente interrompidos pela construção de uma estrada possibilitou a regeneração natural da vegetação sem que sequer uma

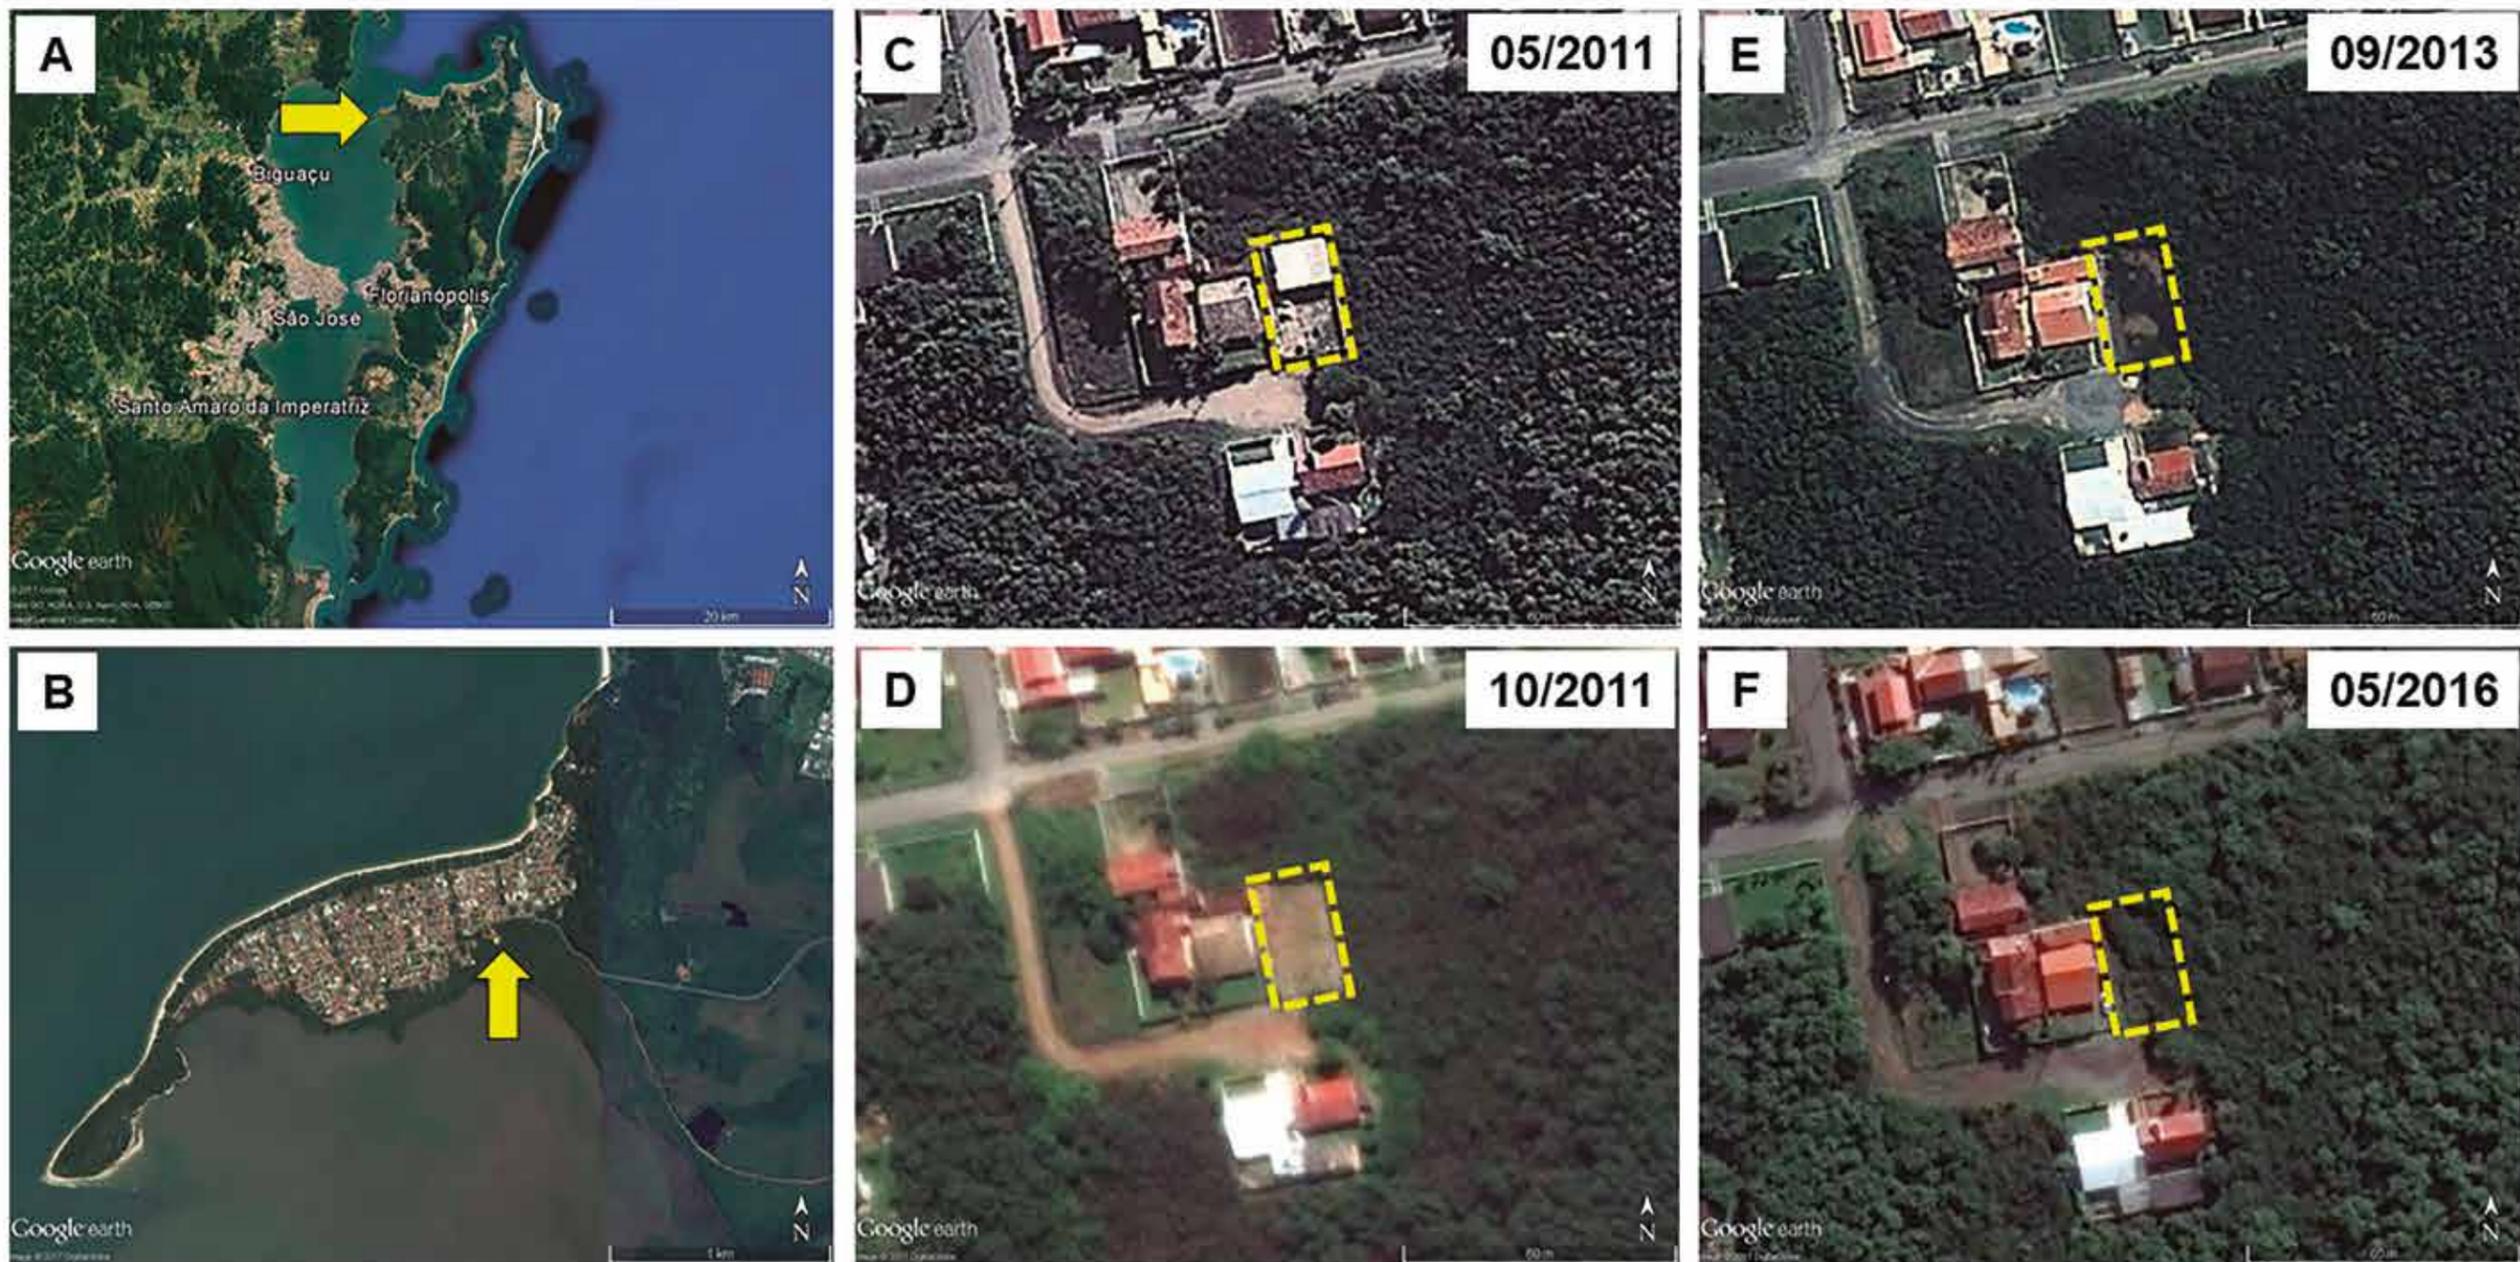
Figura 7.2 – Projeto de restauração ecológica de manguezais de pequena escala (<math><1.000\text{ m}^2</math>) realizado em Florianópolis (SC). A sequência temporal de imagens aéreas ilustra a área que foi ocupada ilegalmente (C) e momentos posteriores à demolição da edificação e ao renivelamento do terreno, onde pode ser observado o solo exposto (D), seguido pela gradativa recolonização espontânea da vegetação típica de mangues (E), culminando na cobertura total do terreno (F). Imagens extraídas do software Google Earth Pro versão 7.1.5.1577, utilizando a opção “imagens históricas”.

única muda tenha sido plantada (Coastal Resources Group, 2014). Essas técnicas de restauração ecológica são aplicáveis em diferentes escalas (de metros quadrados a quilômetros quadrados). A figura 7.2 ilustra uma sequência temporal de imagens aéreas de uma área pequena (<1.000m²), em Florianópolis, SC onde as ações de restauração ecológica compreenderam a demolição de uma residência construída ilegalmente sobre o manguezal e o nivelamento do terreno (remoção do entulho) até sua cota original, proporcionando assim o reestabelecimento da frequência de inundação pelas preamares. Com as condições hidrológicas e topográficas restituídas, o processo de regeneração vegetal foi responsável pela revegetação espontânea da área, dispensando o plantio ou qualquer outra demanda relacionada a manutenção periódica.
